Inspektionsprotokoll / Inspektion: 1

Gatunamn 1 : Helgonagatan 198	Karta nr. 1 :	Uppströms : Gb Badkar (198)
Ort : Kungälv	Mediereferens : Media : 060722_1	Nedströms : HL
Inspektionsanledning : Ledningstyp : Spillvatten	Rördimension Material : Cirkulär 75 mm Plast	Sträck.längd : 7,23 m
Rörlängd :

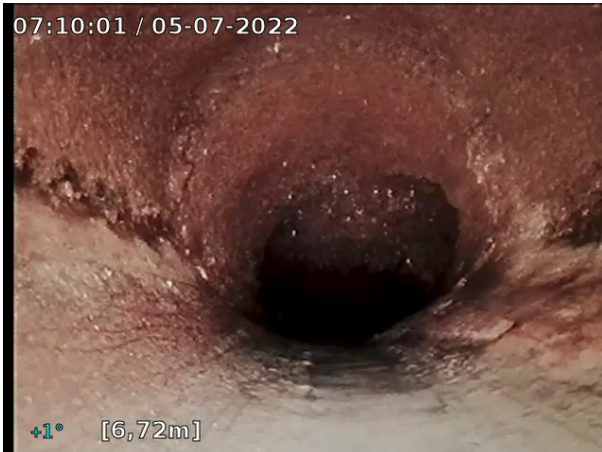
Foto: 1_15A, Media nr:: 060722_1, 00:00:24
 6,85m, Utfällning/Påväxt 1. Reduktionen av tvärsnittsarean är
 5 % eller mindre, Utfällning.

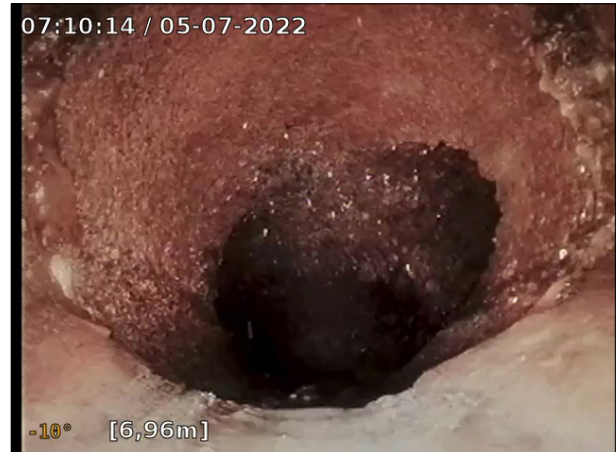
Foto: 1_15B, Media nr:: 060722_1, 00:00:24
 6,85m, Utfällning/Påväxt 1. Reduktionen av tvärsnittsarean är
 5 % eller mindre, Utfällning.

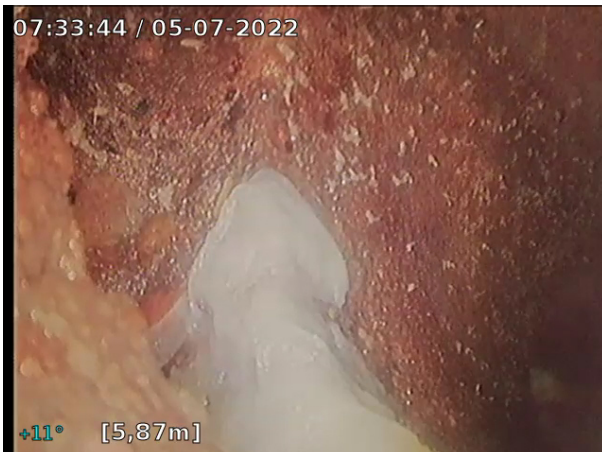
Foto: 2_13A, Media nr.: 060722_1, 00:01:00
 5,83m, Fogförskjutning 2. Förskjutningen är mellan halva och hela godstjockleken (avser tvärförskjutning), Kl. 12 , Längsförskjutning.

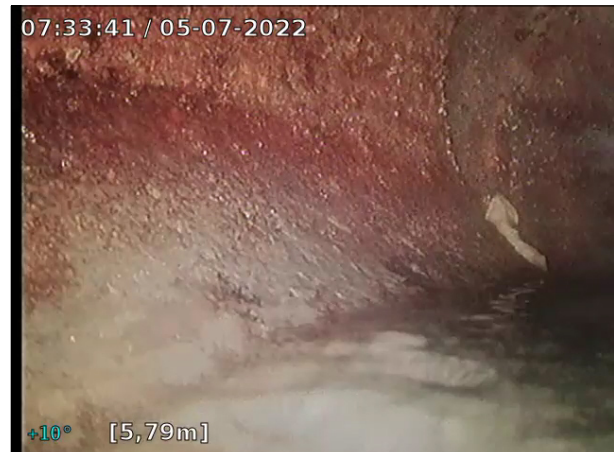
Foto: 2_13B, Media nr.: 060722_1, 00:01:00
 5,83m, Fogförskjutning 2. Förskjutningen är mellan halva och hela godstjockleken (avser tvärförskjutning), Kl. 12 , Längsförskjutning.

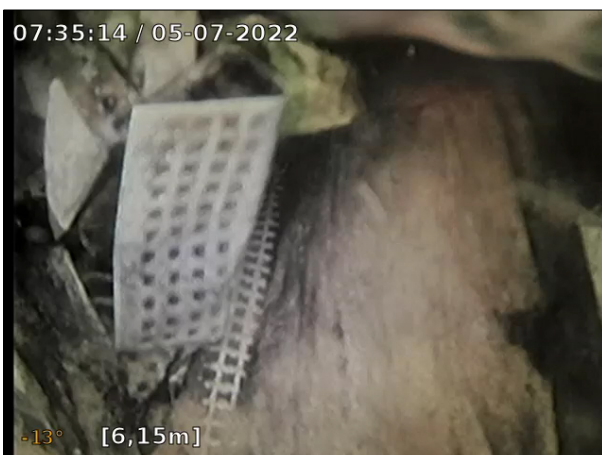
Foto: 2_14A, Media nr.: 060722_1, 00:01:00
 6,27m, Fogförskjutning 2. Förskjutningen är mellan halva och hela godstjockleken (avser tvärförskjutning), Kl. 12 , Längsförskjutning.

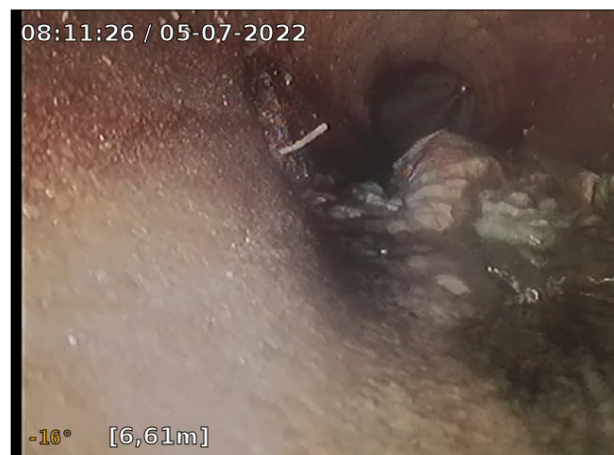
Foto: 2_14B, Media nr.: 060722_1, 00:01:00
 6,27m, Fogförskjutning 2. Förskjutningen är mellan halva och hela godstjockleken (avser tvärförskjutning), Kl. 12 , Längsförskjutning.

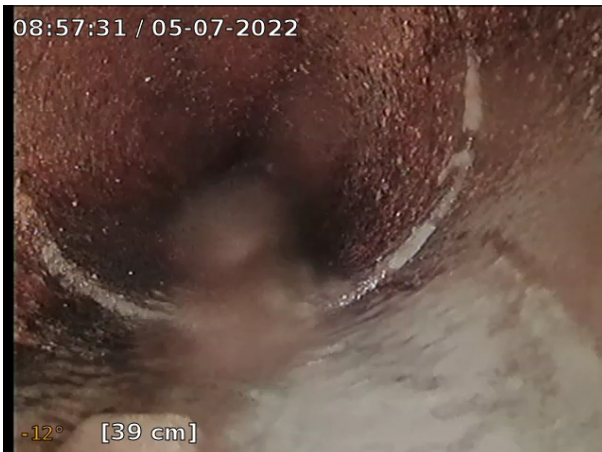
Foto: 3_5A, Media nr:: 060722_1, 00:01:00
 0,43m, Fogförskjutning 1. Fogförskjutningen är mindre än halva godstjockleken (avser tvärförskjutning), Kl. 12 ,
 Tvärförskjutning., Börjar

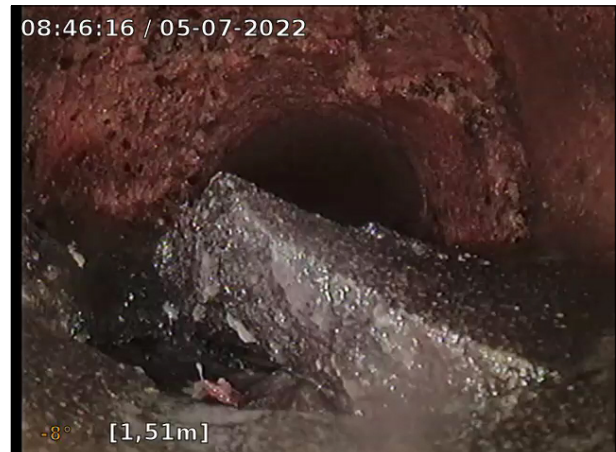
Foto: 3_6A, Media nr:: 060722_1, 00:01:00
 1,26m, Rörbrott 4. Kollaps - Rörets tvärsnitt har förändrats/rasat samman., Klockan 12 till 12 , Börjar

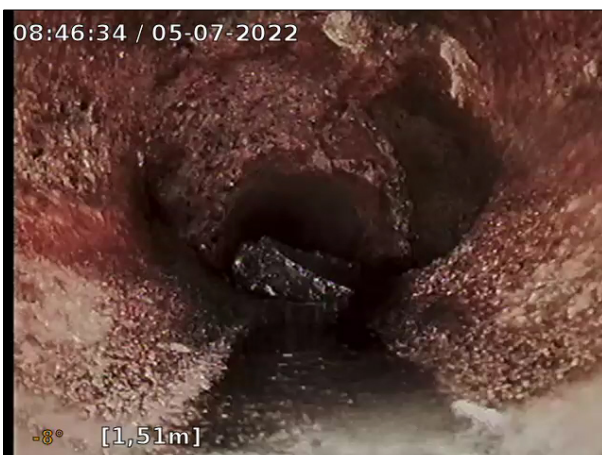
Foto: 3_6B, Media nr:: 060722_1, 00:01:00
 1,26m, Rörbrott 4. Kollaps - Rörets tvärsnitt har förändrats/rasat samman., Klockan 12 till 12 , Börjar

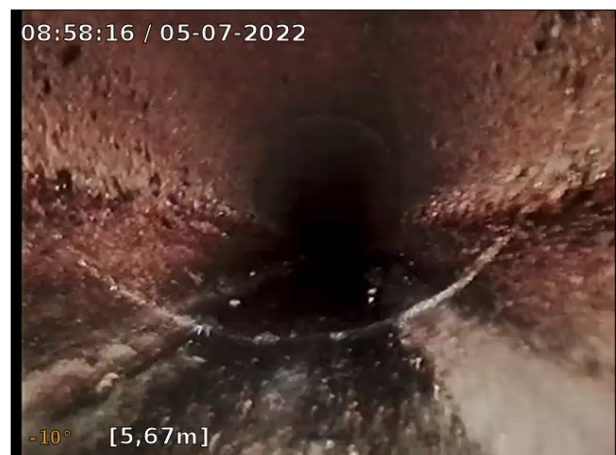
Foto: 3_10A, Media nr:: 060722_1, 00:01:00
 5,79m, Sprickor 2. Ej öppen spricka, Kl. 12 , Cirkulär.

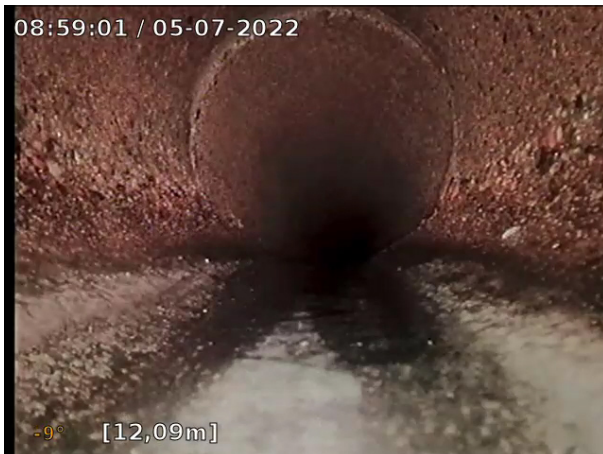
Foto: 3_11A, Media nr:: 060722_1, 00:01:00
 12,45m, Fogförskjutning 1. Fogförskjutningen är mindre än
 halva godstjockleken (avser tvärförskjutning), Kl. 12 ,
 Längsförskjutning., Börjar

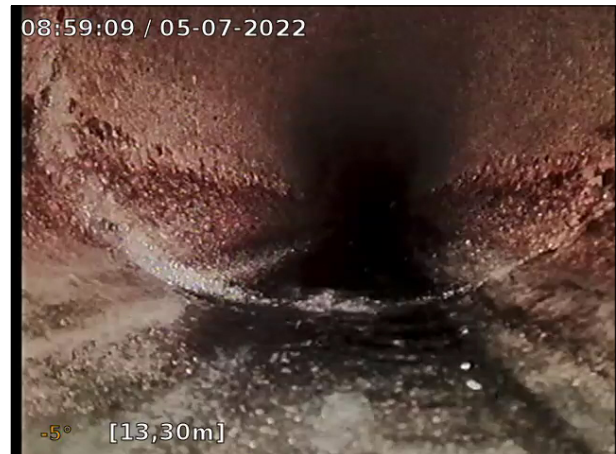
Foto: 3_11B, Media nr:: 060722_1, 00:01:00
 12,45m, Fogförskjutning 1. Fogförskjutningen är mindre än
 halva godstjockleken (avser tvärförskjutning), Kl. 12 ,
 Längsförskjutning., Börjar

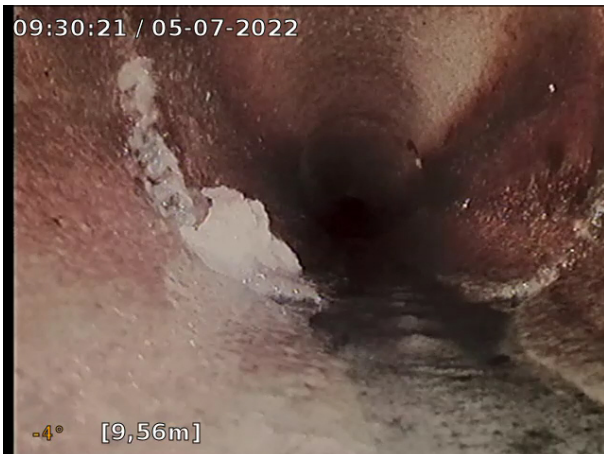
Foto: 5_22A, Media nr.: 060722_1, 00:01:00
 9,18m, Fogförskjutning 1. Fogförskjutningen är mindre än halva godstjockleken (avser tvärförskjutning), Kl. 12 ,
 Tvärförskjutning., Börjar

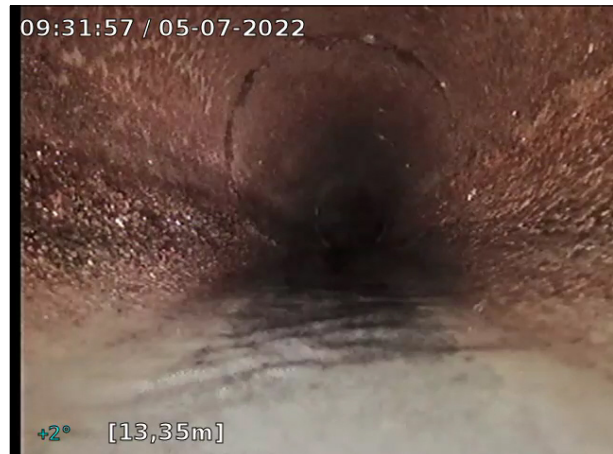
Foto: 5_25A, Media nr.: 060722_1, 00:01:00
 13,47m, Utfällning/Påväxt 1. Reduktionen av tvärsnittsarean är
 5 % eller mindre, Utfällning.

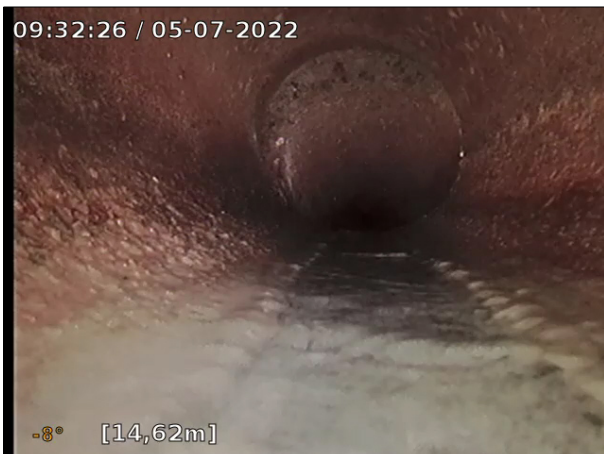
Foto: 5_27A, Media nr.: 060722_1, 00:01:00
 14,89m, Fogförskjutning 2. Förskjutningen är mellan halva och
 hela godstjockleken (avser tvärförskjutning), Kl. 12 ,
 Längsförskjutning.

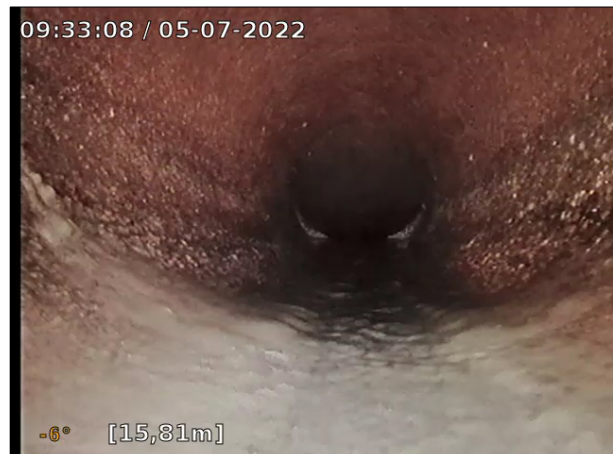
Foto: 5_28A, Media nr.: 060722_1, 00:01:00
 15,98m, Sprickor 2. Ej öppen spricka, Kl. 12 ,
 Cirkulär.

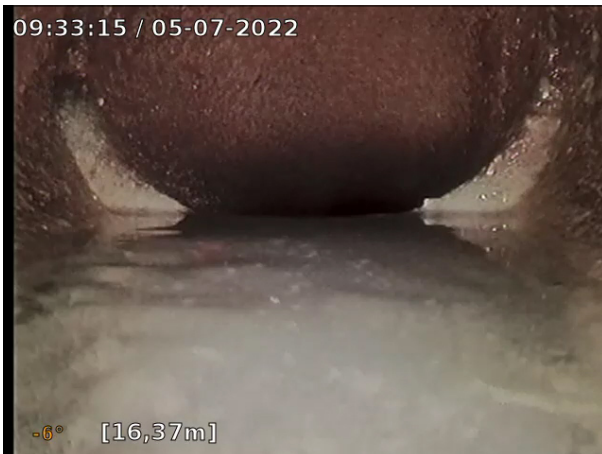
Foto: 5_29A, Media nr:: 060722_1, 00:01:00
 16,46m, Fogförskjutning 2. Förskjutningen är mellan halva och hela godstjockleken (avser tvärförskjutning), Kl. 12 ,
 Tvärförskjutning.

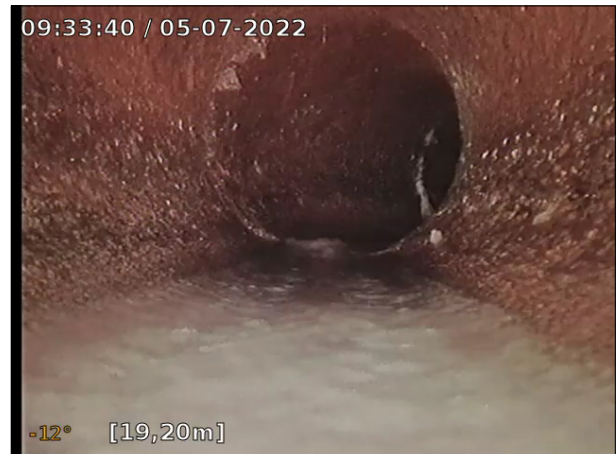
Foto: 5_31A, Media nr:: 060722_1, 00:01:00
 19,54m, Utfällning/Påväxt 1. Reduktionen av tvärsnittsarean är
 5 % eller mindre, Utfällning., Börjar

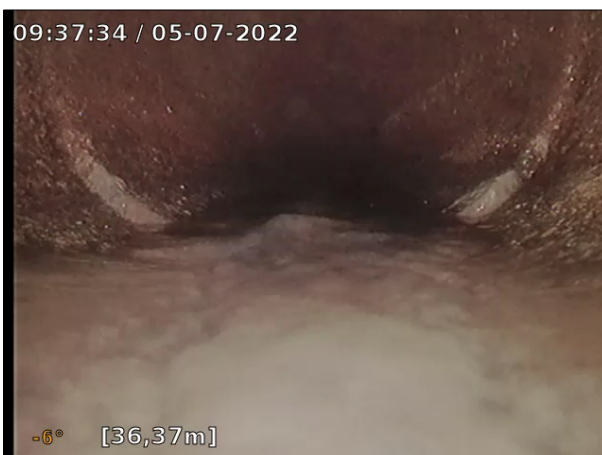
Foto: 5_43A, Media nr:: 060722_1, 00:01:00
 36,73m, Fogförskjutning 1. Fogförskjutningen är mindre än
 halva godstjockleken (avser tvärförskjutning), Kl. 12 ,
 Tvärförskjutning., Börjar
