Inspektionsprotokoll / Inspektion: 1

Gatunamn 1 : Helgonagatan 198	Karta nr. 1 :	Uppströms : Gb Badkar (198)
Ort : Kungälv	Mediereferens : Media : 060722_1	Nedströms : HL
Inspektionsanledning : Ledningstyp : Spillvatten	Rördimension Material : Cirkulär 75 mm Plast	Sträck.längd : 7,23 m
Rörlängd :

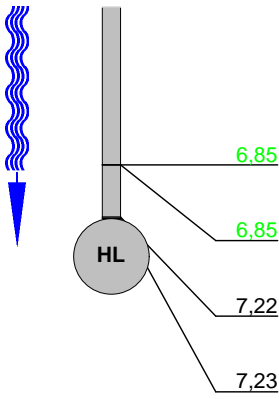
UTF	Utfällning/Påväxt 1. Reduktionen av tvärsnittsarean är 5 % eller mindre, Utfällning. / I Skarv	1_15A, 1_15B	1
		FOG	Fogförskjutning 1. Fogförskjutningen är mindre än halva godstjockleken (avser tvärförskjutning), Kl. 12 , Tvärförskjutning.		1
		AG	Ansluter huvudledning		
			Inspektionen slutar
